# 生产安全事故调查报告书

事故名称： 长巷头条 62 号文物保护工程“3·18”  
一般生产安全事故调查报告

填报单位： “3·18”生产安全事故联合调查组

# 长巷头条 62 号文物保护工程“3·18” 一般生产安全事故调查报告

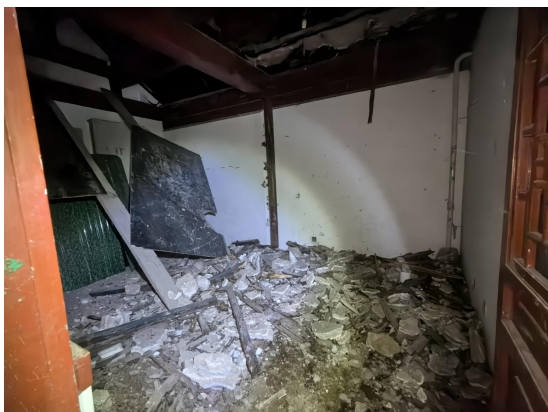
砸断，另一名施工人员手持橡胶水管跟在后面进行浇水降尘。16 时左右，负责浇水降尘的施工人员，从高处坠落至屋内西北角，坠落高度约 3 米。

事故现场全景

长巷头条 62 号“3·18”高处坠落事故的**直接原因**为中昊建设公司未结合工程特点编制施工组织设计<sup>11</sup>和专项施工技术方案<sup>12</sup>，致使施工现场管理混乱；未对施工人员进行安全技术交底，以至不具备高处作业资质的施工人员违规登高进行浇水降尘；未监督施工人员佩戴使用安全带<sup>13</sup>，最终导致缺乏防护的施工人员

1. 中昊建设公司要深刻汲取事故教训，严格落实古建筑修缮项目施工规程、文物建筑保护工程施工组织设计编制要求等有关标准规范，完善各类安全生产规章制度和生产安全事故应急救援预案；要对施工人员开展针对性的安全生产教育和培训，确保施工人员掌握相应的专业知识和操作规程，从事特种作业的施工人员必须经安全技术培训并考核合格，取得特种作业操作证，方可上岗作业；要对工程项目的安全生产状况进行经常性检查，督促施工人员按照使用规则使用劳动防护用品，并采取技术和管理措施及时发现并消除事故隐患。

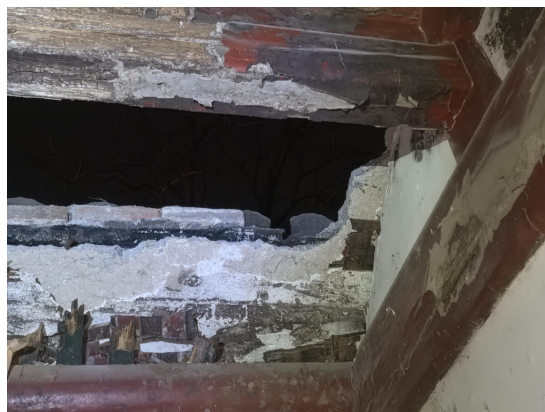
事故现场局部
