# 盛福年铜锅涮肉·碳烤串儿（东直门店）

## “8·21”一氧化碳中毒事故调查报告

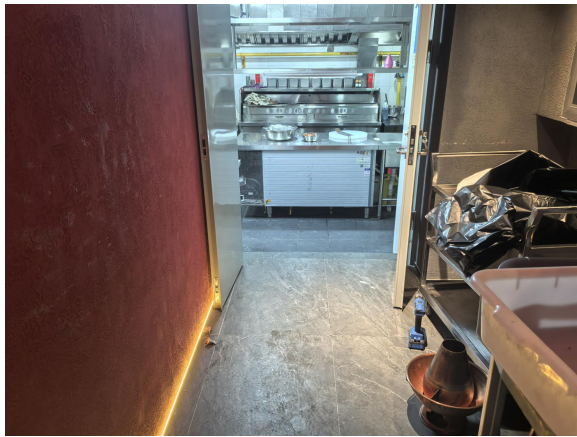
因闭店午休，事发火锅店关闭通风系统<sup>4</sup>且一氧化碳报警器配置不足，未及时发现并消除店员未按操作规程将使用过且正在燃烧的炭火收入养碳房的事故隐患<sup>5</sup>，导致未燃尽的炭火在厨房门口长时间不完全燃烧产生大量一氧化碳气体，最终造成四名店员中毒，六名店员接触反应。

事发时火锅位置

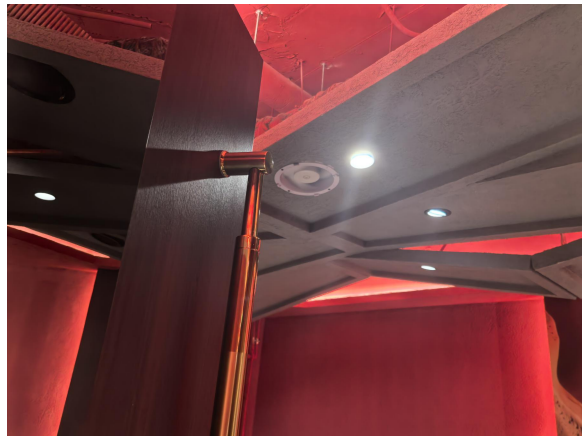
事发火锅店通风系统（事发时已关闭）

区商务局要针对近期一氧化碳中毒情况频发的形势发布安全提示和警示教育,督促有关生产经营单位全面开展事故隐患排查,查缺补漏,确保通风系统运转有效、报警装置使用可靠、安全警示标志位置醒目,将安全生产工作落到实处。同时组织相关职能部门执法检查人员,针对餐饮企业开展重点安全检查,确保重大活动期间全区安全生产形势平稳。
