生产安全事故调查报告书

事故名称：东四十条桥东北角“11·25”
一般生产安全事故

填报单位：“11·25”生产安全事故联合调查组

东四十条桥东北角“11·25” 一般生产安全事故调查报告

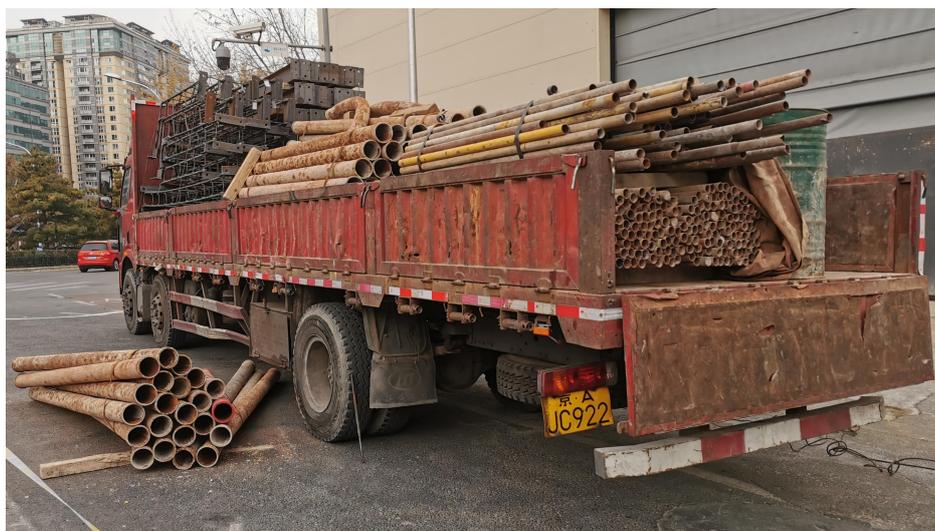
事故现场照片

经现场勘验，事发现场位于东四十条桥东北角非机动车道上，事发车辆车头朝向西北侧，货箱形式为栏板式，货箱装载有钢管等建筑材料。该车左后轮西侧地面上散落着一捆钢管，共 22 根，每根钢管长 300 厘米，直径 14 厘米。

11月24日下午，北京金鼎盛峰商贸有限公司工人根据送货单对需要运送的货物进行装车，装车结束后使用钢丝绳将货物扎紧固定。25日凌晨，驾驶员赵某文对车辆状况和货物固定情况进行检查后，驾车从大兴区魏善庄出发前往蓟门桥运送货物。25日2时左右，车辆行驶至东四十条桥时，赵某文发现固定货物的钢丝绳出现松动，便下车对货物进行重新捆扎，调整过程中货箱内货物突然脱落，砸到来不及躲避的赵某文身上。

结合现场勘查、询问笔录等综合分析，本次事故的直接原因为：赵某文受脱落货物打击，导致创伤失血性休克死亡。

北京金鼎盛峰商贸有限公司应建立健全各项安全生产规章制度，加大对安全生产资金、技术等投入保障力度，改善安全生产条件；要建立健全生产安全事故隐患排查治理制度，采取技术、管理措施，及时发现并消除运输中货物脱落的事故隐患；要建立健全安全生产教育和培训档案，如实记录安全生产教育和培训的时间、内容等情况。北京国电中都建筑有限公司法定代表人要督促本单位按照安全生产规章制度，严格加强对挂靠在本单位
