# 生产安全事故调查报告书

事故名称： 东打磨厂街 2 号拆违封堵工程“7·3”  
一般生产安全事故

# 东打磨厂街 2 号拆违封堵工程“7·3” 一般生产安全事故调查报告

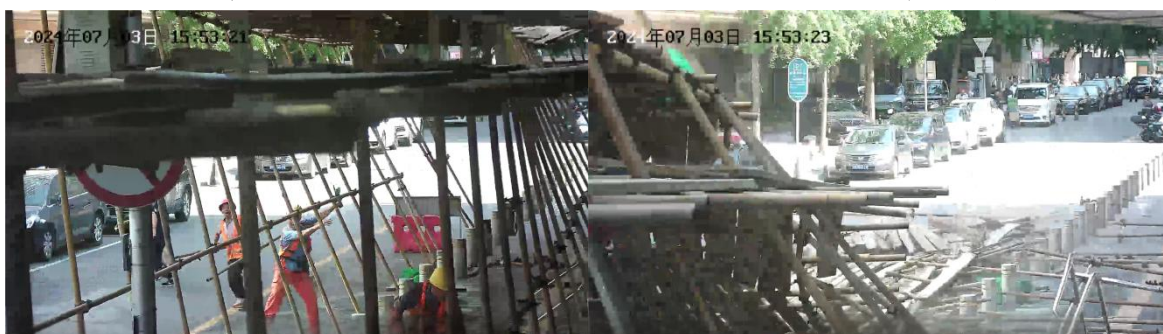
15 时 49 分，脚手架架体已搭设至建筑南侧，但脚手架未通过连墙件与建筑主体结构连接，剪刀撑、斜撑杆等加固杆件也未随架体同步搭设，仅有的一根抛撑被架子工拆除。15 时 53 分，脚手架架体失稳自南向北发生坍塌，将正在洒水降尘的支某坡（非脚手架搭设作业人员）埋压，两名过路行人轻微伤。

视频监控录像画面（自北向南）

结合视频监控录像、询问笔录，事故调查组认定本次事故的直接原因为：六朝松公司违反《施工脚手架通用规范》（GB 55023-2022）有关规定，脚手架搭设前，未根据使用功能和环境进行设计，未根据工程特点编制专项施工方案，未向施工现场管理人员及架子工进行安全技术交底<sup>7</sup>；脚手架搭设过程中，连墙件安装和剪刀撑、斜撑杆等加固杆件未随架体同步搭设，未设置安全警戒线、警戒标志，未由专人进行监护，未严禁非作业人员入内<sup>8</sup>，最终导致事故发生。

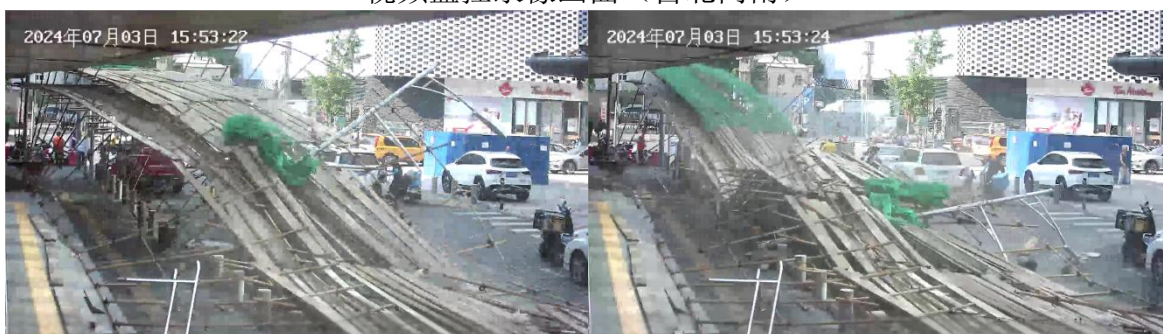
视频监控录像画面（自南向北）
