# 生产安全事故调查报告书

事故名称：龙潭三湖水系连通项目“6·21”  
一般生产安全事故

# 龙潭三湖水系连通项目“6·21” 一般生产安全事故调查报告

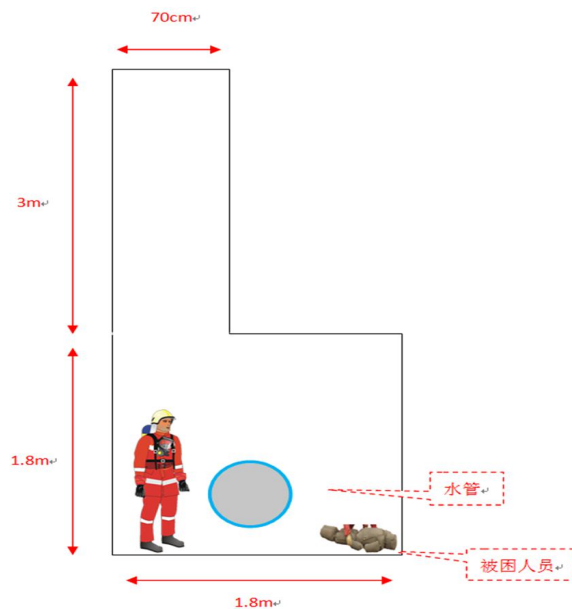
事故现场为龙潭三湖水系连通项目中，控制龙潭中湖与水质净化站连通的引水检修阀井内。检修阀井深约 4.8 米，上部为圆柱体（井口直径 0.7 米，高度 3 米），下部为正方体（井底宽度和高度皆为 1.8 米），为地下构筑物类的有限空间，墙壁上设有用于出入检修阀井的踏步。连通水质净化站和龙潭中湖的水管从井底穿过，并在水管上安装有用于控制水流的阀门。

结合现场勘查、询问笔录等综合分析，调查组认定事故的直接原因是：马某海坠入井中创伤失血性休克死亡。

1.北京金河水务建设集团有限公司施工现场安全生产管理不到位，未经有限空间作业审批和安全交底开展有限空间作业；未及时发现并消除施工现场存在的生产安全事故隐患；对工人进行安全生产教育和培训不到位，使工人缺乏必要的安全生产知识，导致马某海在未经有限空间作业审批和安全交底的情况下，开展有限空间作业；未为有限空间作业工人提供符合国家标准或者行业标准的劳动防护用品。
