事故名称：鲜鱼口 103 号门头改造项目“4·26”  
一般生产安全事故调查报告

填报单位：“4·26”生产安全事故联合调查组

# 鲜鱼口 103 号门头改造项目“4·26” 一般生产安全事故调查报告

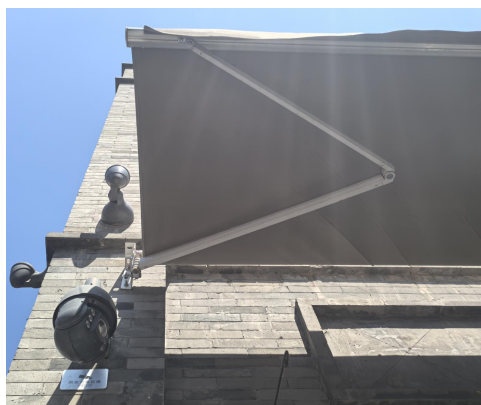
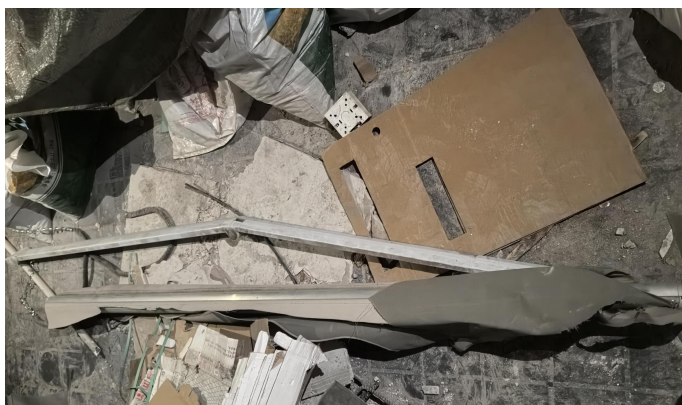
4月26日凌晨1时18分，商铺大门下方两侧石材装饰安装完毕后，作业人员在未编制脚手架专项施工方案的情况下搭设脚手架，以便安装商铺大门上方两侧的石材装饰和牌匾。1时53分，作业人员开始对原有牌匾上方的曲臂遮阳篷<sup>10</sup>进行拆除，作业过程中作业人员未按规定佩戴安全帽、安全带等劳动防护用品<sup>11</sup>。1时57分，一名作业人员从脚手架上坠落，坠落高度约3米。

鲜鱼口103号“4·18”高处坠落事故的直接原因为哲浩顺达石材中心在未编制安全专项施工方案<sup>15</sup>、未为作业人员提供符合国家或者行业标准的劳动防护用品<sup>16</sup>的情况下，组织不具备高处作业资质的作业人员违规进行脚手架搭设和遮阳篷拆除作业<sup>17</sup>，导致事故发生。

设置防护栏杆、安全网等安全防护措施<sup>18</sup>；作业前未对作业人员进行安全生产教育培训，导致作业人员不熟悉、不掌握遮阳篷拆除的安全操作技能<sup>19</sup>；未对作业人员进行安全交底和技术交底，未详细说明危险因素和安全要求<sup>20</sup>；作业过程中对施工现场的安全生产状况检查不到位，未及时发现并消除遮阳篷拆除过程中存在的事故隐患<sup>21</sup>。
